# Casus endodontie: Een lang verhaal van een vreemde laesie

In 2006 wordt P. naar onze praktijk verwezen wegens een laesie in de bovenkaak, regio 21, 22, en 23. De laesie van (waarschijnlijk)

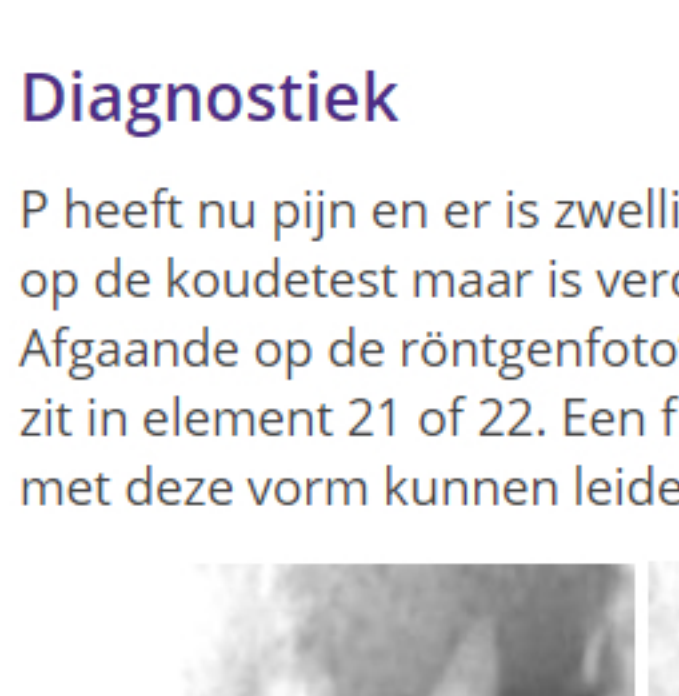
endodontische origine, een LEO, zo treffend door professor Herbert Schilder benoemd. heeft een vorm op de röntgenopname die

afwijkend genoemd mag worden.

De laesie gaat niet uit van de apices van elementen 21 en 22.

De apices lijken nog door bot omgeven. Terwijl je zou

verwachten dat, indien er sprake is van een endodontische

oorzaak, de laesie zeker de wortelpunten van de betreffende

elementen zou omvatten. En dat is hier niet zo.

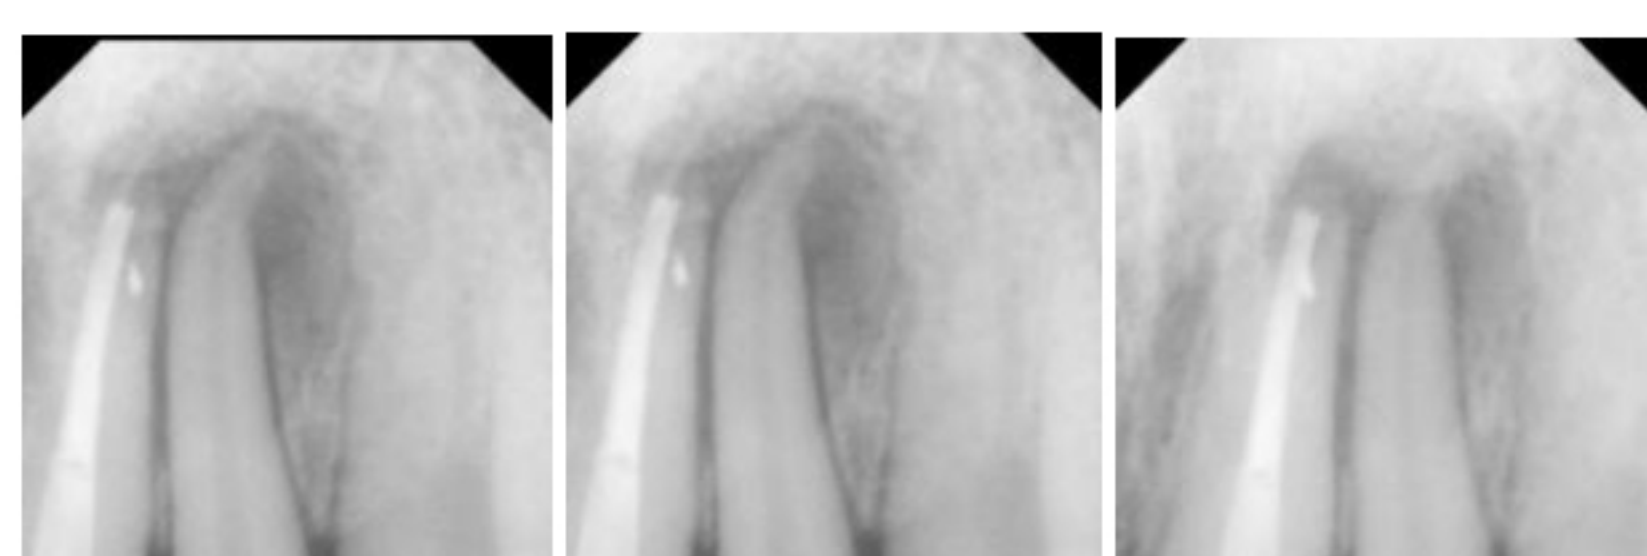
We springen terug naar 2006 naar 2010. Bij de afspraak voor de 6-maandelijke controle nu met een 2006 laat patiënt verstek gaan en we zien hem terug in 2010. Conrole en met een fistel ter hoogte van de apex 22. Deze diagnose is een stuk eenvoudiger en na openen van het element treffen we dan ook een necrotische kanaalinhoud aan.

Op basis van de beginfoto uit 2010 durven we de stelling wel aan dat er een lateraal kanaal in het spel moet zijn. het zwaartepunt van de laesie zit duidelijk niet bij de apex van de 22, maar halverwege de radix. Op de eindfoto's uit 2018 zien we er aanwijzingen voor. Maar soms zijn laterale kanalen zo smal dat het beetje sealer en gutta dat erin zit niet te zien is op röntgenfoto's.

De kanaalbehandeling verloopt zonder noemenswaardige problemen. Avitale, niet eerder behandelde elementen zijn over het algemeen veel eenvoudiger te behandelen en hebben op de lange duur een betere prognose dan kanaalbehandelingen die gedaan werden in elementen met een vitale pulpa. De reden daarvoor is dat vitaal pulpaweefsel vooral richting terminus heel veel collageen bevat. Collageen is het bestanddeel van het pulpaweefsel dat zich heel makkelijk richting terminus kan laten samendrukken en daar een blokkade vormt voor opvolgende instrumenten en voor de uiteindelijke kanaalvulling.

Een goede gewoonte is om de gutta percha stift in het kanaal te passen en er een opname van te maken (opname 8), voordat we overgaan tot de verticale warme compactie ervan.

Na de obturatie en het maken van de eindfoto's (opname 8, 9, en 10) maken we een afspraak met de patiënt voor over 3 maanden. Op de dag van de afspraak kijken we al halsrijkend uit naar zijn komst maar helaas, hij laat opnieuw verstek gaan en reageert ook niet op onze telefonische oproepen en mailtjes. Helaas, maar, geen bericht is goed bericht?

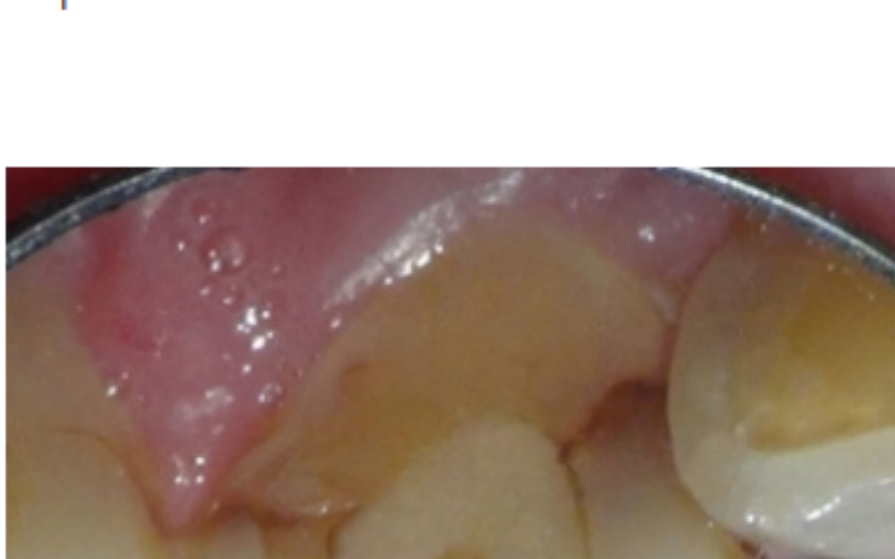
Composiet vullingen deke van vanaf dag 1 en gutta percha kan niet zo goed weerstand bieden tegen lekkage. De de vulling door de microscoop door de palatinale aspect van element 21 doet vermoeden dat er zeker sprake moet zijn van lekkage.

We gaan over tot herbehandeling van element 21. En waar we in 2006 nog een elektrische bepaalde terminus. ISO 40, loopt nu een vijl ISO 90 net vast bij de elektronisch bepaalde terminus.

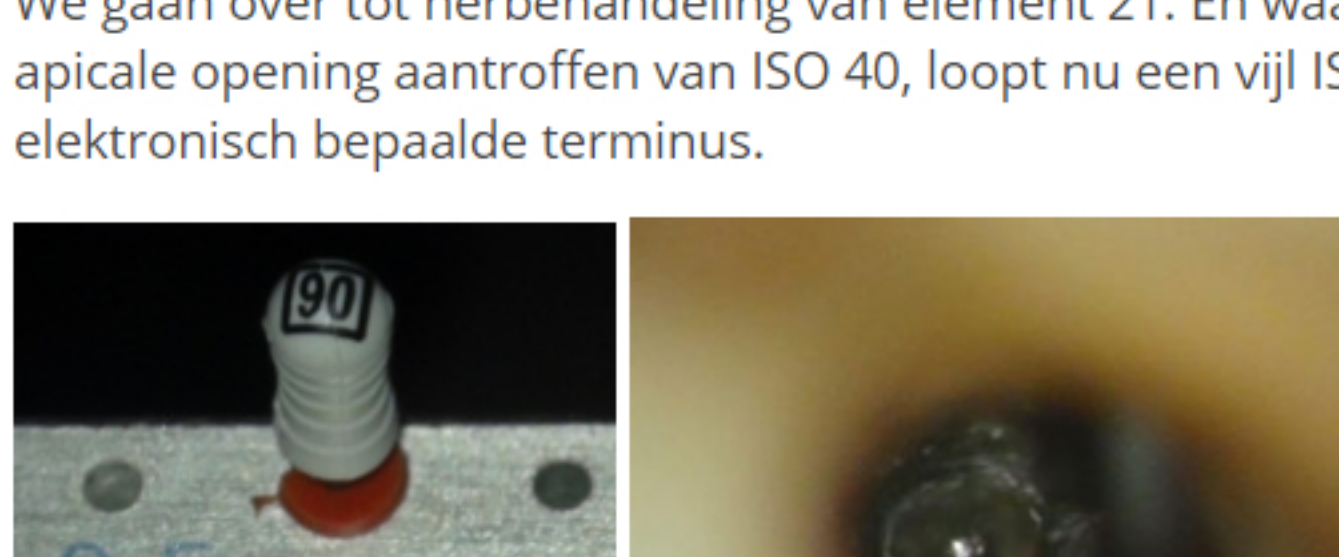
De laatste paar millimeter van de 21 zijn geresorbeerd.

De vorm van het kanaal noodzaakt tot het overwegen van een alternatieve vulmethode.

We besluiten om vier MTA (Mineral Axyo Aggregate) te gebruiken. De moeilijkheden van het lastig te vullen met MTA (Mineral Axyo Aggregate) te gebruiken. De moeilijkheden zijn niet al te lang, in ieder geval 2 millimeter korter dan in 2006, 20,5 in plaats van 22,5 millimeter en door de microscoop kunnen we de uitgang zien. Het enige nadeel van MTA is dat er geen laterale anatomie mee gevuld wordt.

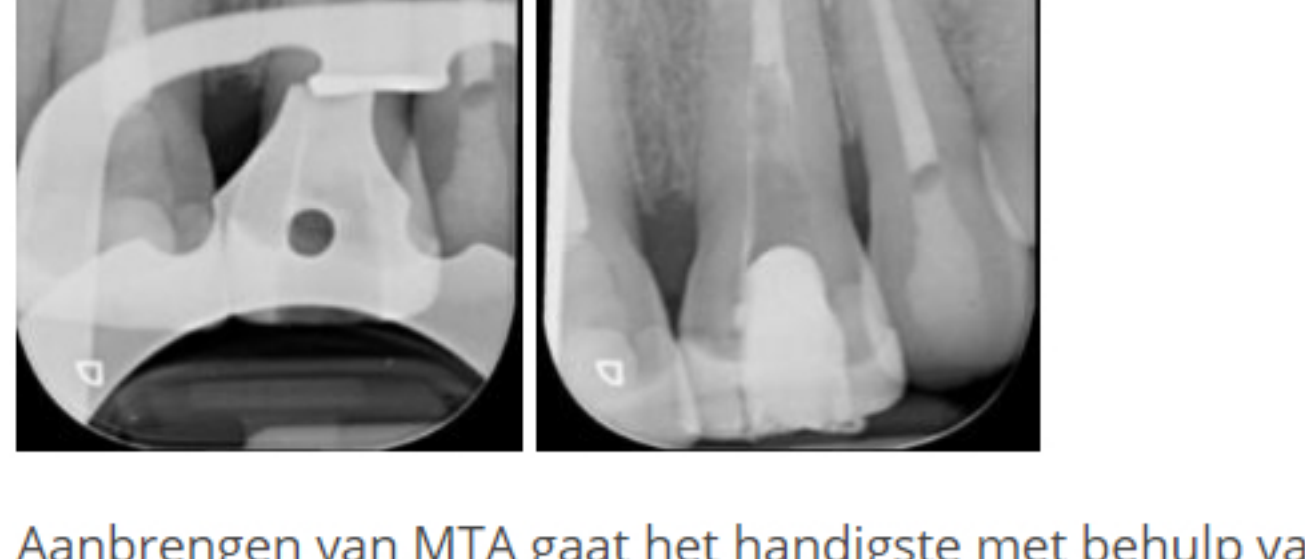
Aanbrengen van MTA gaat het handigste met behulp van een MTA blok. Daarin zijn kleine glazie groefjes gemaakt waarin een handige assistente een weinig MTA van de juiste consistentie kan smeren. Dat staafje vochtige MTA blijft dan hangen aan een plugger, meestal de dunste Machtou-plugger, en voorzichtig in het kanaal gebracht worden. Daarna voorzichtig en zachtjes aanschuiven. Het streepje op de Machtou-plugger geeft aan dat we 2 millimeter van de terminus zitten, dat geeft enige zekerheid dat MTA op de juiste plaats zit.

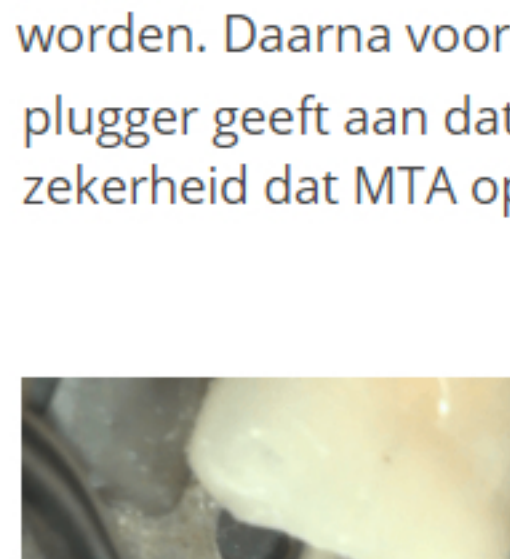
Na opnieuw aanbrengen van de palatinale afsluiting maken we de laatste opname.

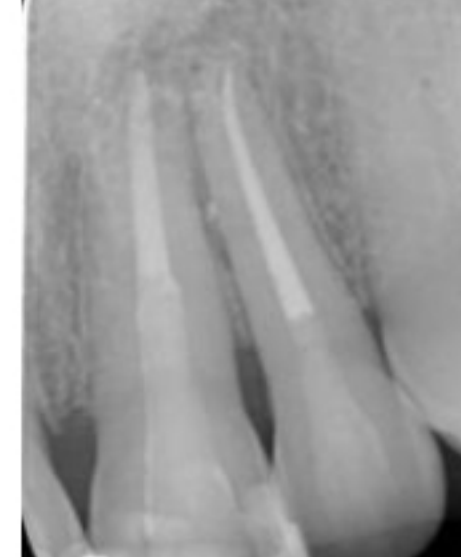
En opnieuw maken we een afspraak met P. voor een controle over 3 maanden. En zowaar, hij verschijnt. De controlefoto laat geen bijzonderheden zien. P. weet te melden dat er enkele dagen een wat oncomfortabel gevoel bij bijten is geweest maar dat er nu geen klachten meer zijn.
